«Hofe»

R18

Gemeinde	Wohlen
Unterabschnitte	R18.1 Mülibach
Parzelle(n)	1671, 1674, 3244, 3321, 3338, 3381
GIS-Planausschnitt	 
Beschreibung	Zugänglichkeit erschwert (Weide doppelt eingezäunt, steiles Ufer, Privatgelände), Achtung: viele Robinien lebend und abgestorben in Hecke
Entwicklungsziele	problempflanzenfreies Ufer durch Kontrolle und Bekämpfung der invasiven gebietsfremden Arten (igA), Kontrolle des Bestandes Robinie – <i>Robinia pseudoacacia</i>

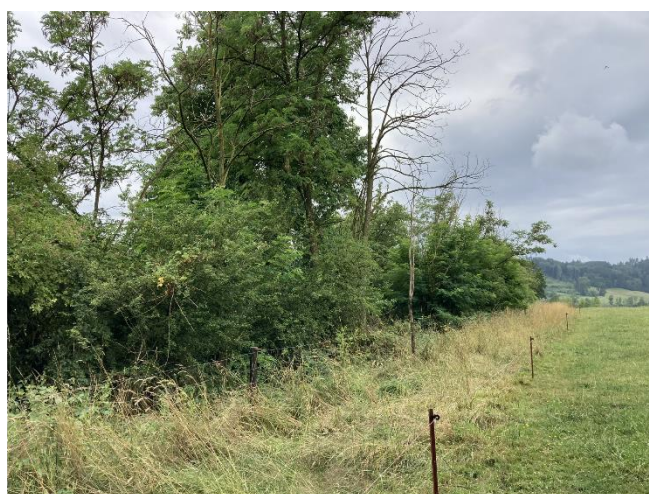
Bild 2: Ufergehölz mit älterem Robinienbestand

Nr.	Pflegeinheit	Ziele	Massnahmen (Ausführungsdetails)	Termin	Periodizität	Bemerkungen, Einschränkungen	2025	2026	2027	2028	2029	2030	2031	2032	2033	2034	2035	2036	2037	2038	2039
R18	Ufergehölz	Vielfältige Uferbestockung; standortgerechte Gehölze	Selektive Heckenpflege	November bis Februar	alle 10 Jahre	Unterhalt Hecke durch Grundeigentümer (PRZ 1674 gemäss "Marchbereinigung"); Kontrolle der Massnahmen durch BKW			x										x		
R18	Ufergehölz	problempflanzenfreies Ufer	Robinie - <i>Robinia pseudoacacia</i> ; Ringelung; vollständig, dann Kontrolle in Folgejahren und Fällung (Juni/Juli)	im Sommer	1. Jahr/1x 2. Jahr/1-2x 3.-5. Jahr/1x	Unterhalt Hecke durch Grundeigentümer (PRZ 1674 gemäss "Marchbereinigung"); Kontrolle der Massnahmen durch BKW in Folgejahren	x	x	x	x	x	x	x	x	x	x	x	x	x	x	x
R18	Ufergehölz	Einzelbaumschutz	Einzelbaumschutz; Baumschutz kontrollieren	ganzzjährig	alle 2 Jahre	Biberschutzzitter			x		x		x		x		x		x		x
