«Burisey»

R27

Gemeinde	Wohlen
Unterabschnitte	
Parzelle(n)	3338, 5216, 5261, 5262, 5263, 5342, 5341
GIS-Planausschnitt

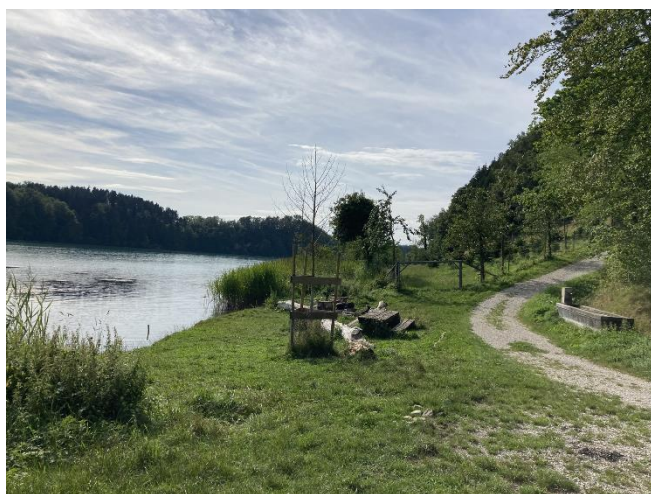
Beschreibung	Eingezäunte Hostet mit Bäumen direkt an Zaun, davor schmaler Uferstreifen Rastplatz mit Badestelle, Achtung invasive gebietsfremde Art (igA): Japanischer Staudenknöterich - <i>Reynoutria japonica</i>
Entwicklungsziele	Abgestorbene Erle ersetzen bei Rastplatz, problempflanzenfreies Ufer durch Kontrolle und Bekämpfung igA

Bild 1: Rastplatz neben Uferweg

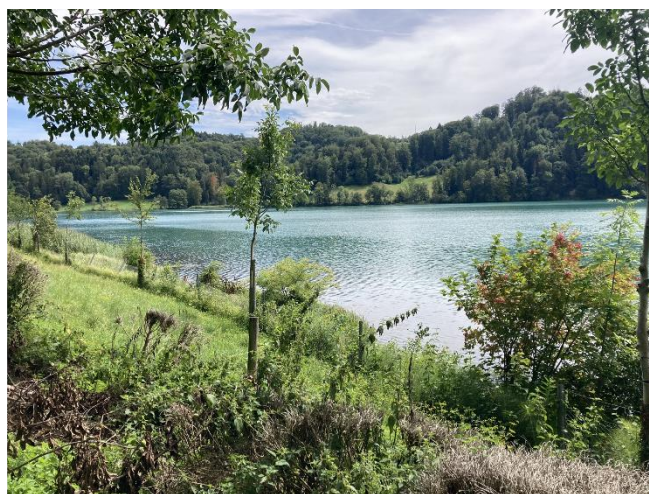
Bild 2: Eingezäunte Hostet zwischen Ufer und Uferweg
