«Schürhubel»

R31

Gemeinde	Wohlen
Unterabschnitte	R31.1 Chrummeriedbach
Parzelle(n)	5260, 5279, 3338
GIS-Planausschnitt

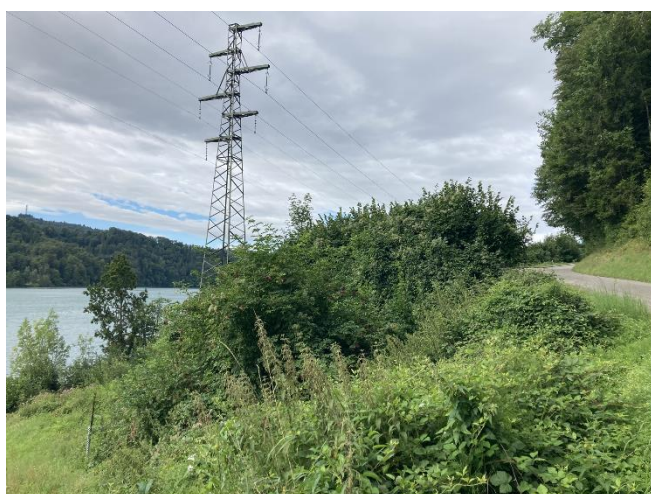
Beschreibung	Breite, dicht bewachsene Böschung, relativ tief liegende Freileitung -> Niederhaltung, Bachmündung nicht Wasser führend
Entwicklungsziele	Koordination der Pflege mit BKW Netze: Selektive Heckenpflege anstelle von Niederhaltung, problempflanzenfreies Ufer durch Kontrolle und Bekämpfung der invasiven gebietsfremden Arten (igA)

Bild 1: Abschnitt mit Niederhaltung unter Freileitung

Nr.	Pflegeeinheit	Ziele	Massnahmen (Ausführungsdetails)	Termin	Periodizität	Bemerkungen, Einschränkungen	2025	2026	2027	2028	2029	2030	2031	2032	2033	2034	2035	2036	2037	2038	2039
R31	Ufergehölz	Niederhaltung unter Freileitung	Selektive Heckenpflege	November bis Februar	alle 10 Jahre	Wald; Möglichkeit der selektiven Heckenpflege anstatt komplette Niederhaltung prüfen, BKW interne Absprache										x					
R31	Ufergehölz	problempflanzenfreies Ufer	Nordamerikanische Goldruten - <i>Solidago canadensis</i> aggr.; Mechanisches Ausrotten; vor der Blüte ausreissen; Entsorgung in professioneller Kompostier- oder Vergärungsanlage, Kehrichtverbrennung; Kontrolle in Folgejahren	Mai/Juni	1-2x/Jahr	Wald; während 5 Jahren; Kontrolle und Bekämpfung in Folgejahren	x	x	x	x	x	x	x	x	x	x	x	x	x	x	x
R31.1	Bachmündung	Erhaltung der Abflusskapazität des Gerinnes	keine Massnahmen vorgesehen			Wald;

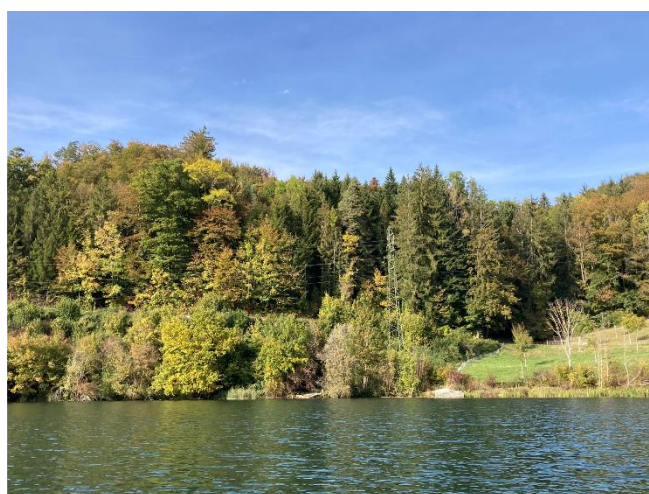
Bild 2: Ufergehölz und Niederhaltung von wasserseits
